ΥΠΗΡΕΣΙΕΣ ΠΕΡΙΒΑΛΛΟΝΤΙΚΗΣ ΠΑΡΑΚΟΛΟΥΘΗΣΗΣ ΚΑΙ ΕΛΕΓΧΟΥ ΓΙΑ ΤΟΥΣ ΧΥΤΑ ΣΤΗΝ ΟΕΔΑ ΔΥΤ. ΑΤΤΙΚΗΣ, ΤΟΥΣ ΑΝΕΝΕΡΓΟΥΣ-ΑΠΟΚΑΤΑΣΤΑΘΕΝΤΕΣ ΧΑΔΑ ΑΤΤΙΚΗΣ ΚΑΙ ΤΟΝ ΣΤΑΘΜΟ ΜΕΤΑΦΟΡΤΩΣΗΣ ΑΠΟΡΡΙΜΜΑΤΩΝ ΣΧΙΣΤΟΥ

(Αριθμός Σύμβασης 18157/2016)

ΕΚΘΕΣΗ ΠΕΡΙΒΑΛΛΟΝΤΙΚΗΣ ΠΑΡΑΚΟΛΟΥΘΗΣΗΣ

ΤΕΛΙΚΗ ΕΚΘΕΣΗ

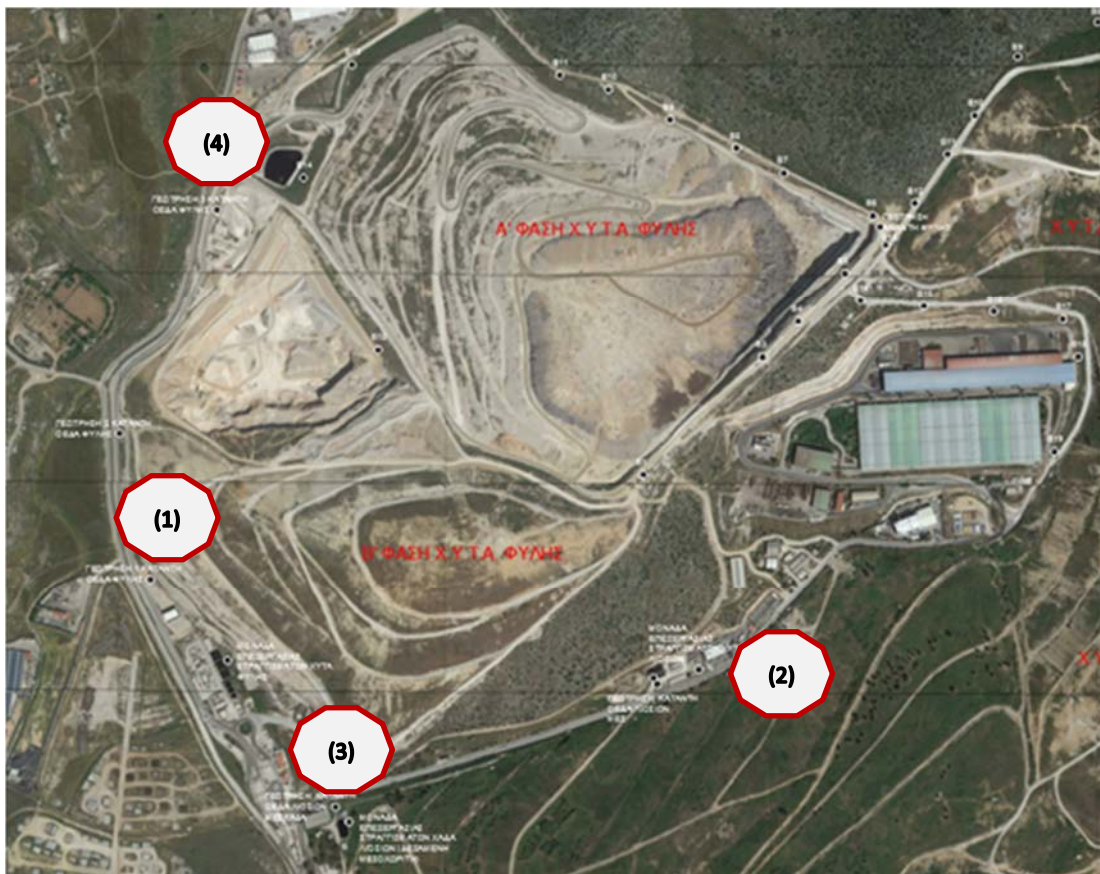
Οι μονάδες επεξεργασίας στραγγιδίων στους χώρους των ΧΥΤΑ - ΟΕΔΑ είναι:

- (1) Μονάδα επεξεργασίας στραγγιδίων των ΧΥΤΑ Φυλής
- (2) Μονάδα επεξεργασίας στραγγιδίων των ΧΥΤΑ Λιοσίων
- (3) Μονάδα επεξεργασίας στραγγιδίων των ΧΑΔΑ Λιοσίων (Δεξαμενή Μεσοχωρίτη)
- (4) Δεξαμενή εξισορρόπησης Α Φάσης ΧΥΤΑ Φυλής

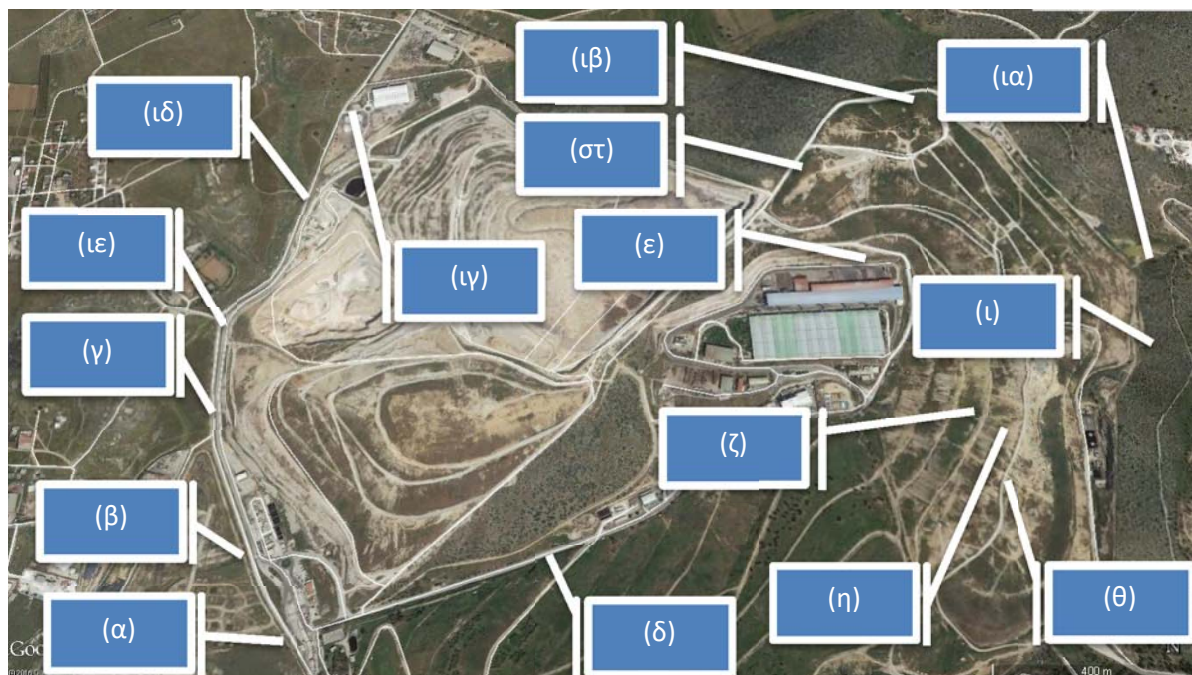
ΟΕΔΑ – Θέσεις δειγματοληψίας επιφανειακών υδάτων

- (α) ΕΠΙΦΑΝΕΙΑΚΟ ΝΕΡΟ ΑΠΟ ΣΗΜΕΙΟ Ε6
- (β) ΕΠΙΦΑΝΕΙΑΚΟ ΝΕΡΟ ΑΠΟ ΣΗΜΕΙΟ Ε7
- (γ) ΕΠΙΦΑΝΕΙΑΚΟ ΝΕΡΟ ΑΠΟ ΣΗΜΕΙΟ Ε8
- (δ) ΕΠΙΦΑΝΕΙΑΚΟ ΝΕΡΟ ΑΠΟ ΣΗΜΕΙΟ ΝΕ1
- (ε) ΕΠΙΦΑΝΕΙΑΚΟ ΝΕΡΟ ΑΠΟ ΣΗΜΕΙΟ ΝΕ3
- (στ) ΕΠΙΦΑΝΕΙΑΚΟ ΝΕΡΟ ΑΠΟ ΣΗΜΕΙΟ ΝΕ4
- (ζ) ΕΠΙΦΑΝΕΙΑΚΟ ΝΕΡΟ ΑΠΟ ΣΗΜΕΙΟ ΝΕ5
- (η) ΕΠΙΦΑΝΕΙΑΚΟ ΝΕΡΟ ΑΠΟ ΣΗΜΕΙΟ ΝΕ6
- (θ) ΕΠΙΦΑΝΕΙΑΚΟ ΝΕΡΟ ΑΠΟ ΣΗΜΕΙΟ ΝΕ7
- (ι) ΕΠΙΦΑΝΕΙΑΚΟ ΝΕΡΟ ΑΠΟ ΣΗΜΕΙΟ ΝΕ8
- (ια) ΕΠΙΦΑΝΕΙΑΚΟ ΝΕΡΟ ΑΠΟ ΣΗΜΕΙΟ ΝΕ9
- (ιβ) ΕΠΙΦΑΝΕΙΑΚΟ ΝΕΡΟ ΑΠΟ ΣΗΜΕΙΟ ΝΕ10
- (ιγ) ΕΠΙΦΑΝΕΙΑΚΟ ΝΕΡΟ ΑΠΟ ΣΗΜΕΙΟ ΝΕ11
- (ιδ) ΕΠΙΦΑΝΕΙΑΚΟ ΝΕΡΟ ΑΠΟ ΣΗΜΕΙΟ ΝΕ12
- (ιε) ΕΠΙΦΑΝΕΙΑΚΟ ΝΕΡΟ ΑΠΟ ΣΗΜΕΙΟ ΝΕ13

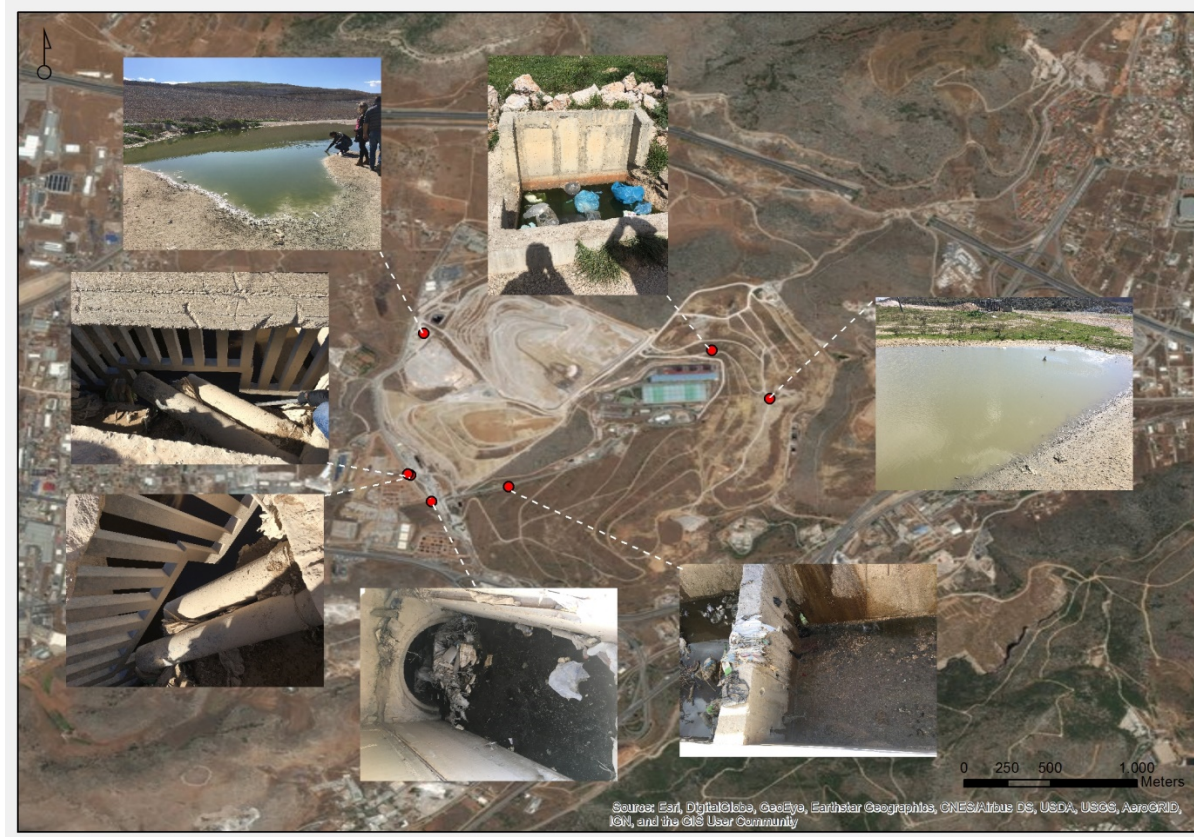
Χάρτης 2-1: Χαρακτηριστικές φωτογραφίες στους χώρους ΧΥΤΑ - ΟΕΔΑ

Ως αποτέλεσμα των εργαστηριακών αναλύσεων για τις θέσεις δειγματοληψίας κατά τη διάρκεια του προγράμματος περιβαλλοντικής παρακολούθησης διαπιστώθηκαν τα κάτωθι :

- (1) Στο σύνολο των θέσεων παρατηρήθηκαν ιδιαίτερα υψηλές τιμές μικροβιολογικών παραμέτρων.
- (2) Οι τιμές της αγωγιμότητας και οι συγκεντρώσεις των διαλυμένων στερεών καθ' όλες τις μετρήσεις στο ετήσιο πρόγραμμα παρακολούθησης, είναι πολύ υψηλές και δεν χαρακτηρίζουν όμβρια ύδατα.
- (3) Οι συγκεντρώσεις των δεικτών οργανικής ρύπανσης είναι αυξημένες με την παράμετρο του COD να ξεπερνά σε ορισμένες θέσεις τα 900 mg/l.
- (4) Οι συγκεντρώσεις των μετάλλων εμφανίζονται αυξημένες στις θέσεις, γεγονός που δείχνει σημαντική ρύπανση των νερών.
- (5) Τα νερά από τις θέσεις NE1 μεταφέρουν στραγγίδια τα οποία αντλούνται και οδηγούνται προς επεξεργασία στη ΜΕΣ στραγγισμάτων ΧΥΤΑ Λιοσίων.
- (6) Συγκριτικά με τις θέσεις συγκέντρωσης ομβρίων υδάτων, οι τιμές των σημείων με ροή προς τον αποδέκτη έχουν καλύτερη εικόνα στους περισσότερους από τους μήνες δειγματοληψιών.

Συμπερασματικά, τα επιφανειακά νερά στην περιοχή εμφανίζονται επιβαρυνμένα, γεγονός που πιθανότατα να σχετίζεται με την επίδραση των στραγγισμάτων σε αυτά. Προτείνεται η αποφυγή συσσώρευσης επιφανειακών υδάτων στον χώρο, τα οποία αποτελούν εστίες μικροβιολογικής μόλυνσης και χημικής ρύπανσης. Για την αποφυγή παρουσίας εστιών ρύπανσης προτείνεται και ο συστηματικός καθαρισμός των σημείων συλλογής επιφανειακών νερών με στόχο την αποφυγή ρυπογόνων εστιών και τυχόν οχλήσεων, καθώς και ο κίνδυνος για την ανθρώπινη υγεία. Σύμφωνα με πληροφορίες από την υπηρεσία και τον λειτουργό των ΜΕΣ, ποσότητα των λιμναζόντων επιφανειακών υδάτων, αντλείται τακτικά με βυτίο και μεταφέρεται προς επεξεργασία στις ΜΕΣ.

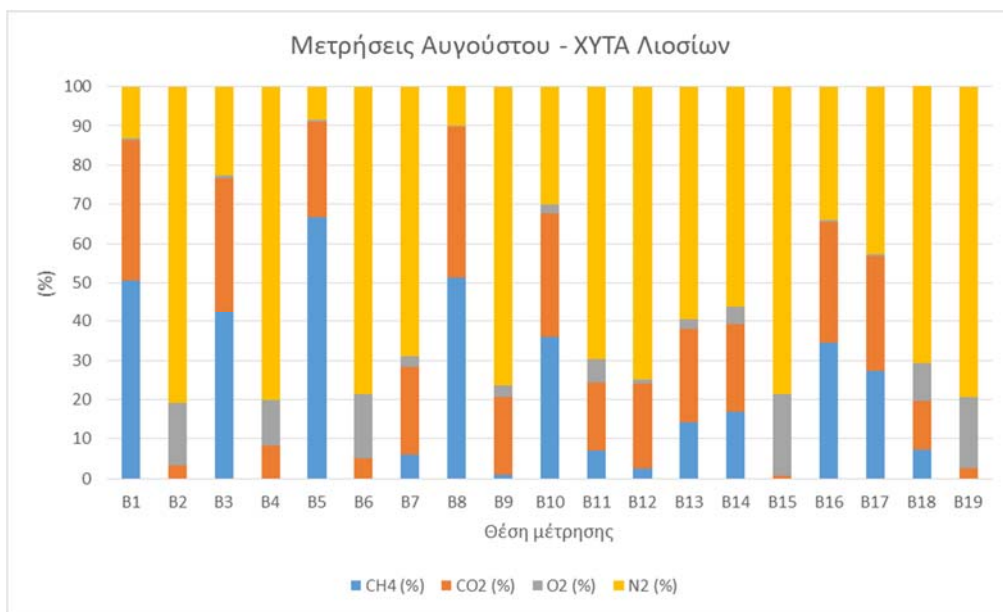
Στα παραπάνω διαγράμματα παρουσιάζονται οι μετρήσεις του βιοαερίου σε όλα τα φρεάτια παρακολούθησης του βιοαερίου στον ΧΥΤΑ Λιοσίων, για το έτος 2017. Η παρουσία βιοαερίου στα φρεάτια ελέγχου είναι σημαντική με το φρεάτιο B5 να αποτελεί το σημείο με τις υψηλότερες τιμές.

Από τις μετρήσεις, παρατηρήθηκε **χαμηλή πίεση** στα φρεάτια διαφυγών βιοαερίου, γεγονός που ενισχύει την πιθανότητα εγκλωβισμού του βιοαερίου, έναντι αυτού της διαρροής.

Παρότι διαπιστώθηκαν ποσότητες βιοαερίου, τα φρεάτια ελέγχου διαφυγών βιοαερίου, στο σύνολό τους **είναι ταπωμένα**, αποτρέποντας οποιαδήποτε ποσότητα βιοαερίου να εκλυθεί στην ατμόσφαιρα. Το ίδιο συμβαίνει και με τις γεωτρήσεις, όπου διαπιστώθηκαν ποσότητες βιοαερίου, οι οποίες είναι εφοδιασμένες με καπάκια.

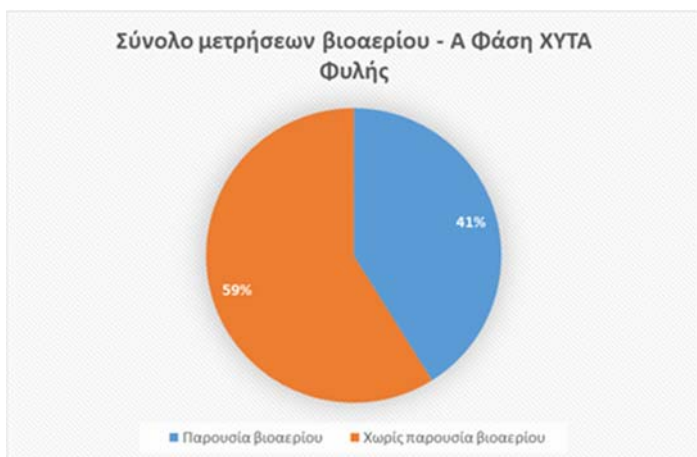
Στο παρακάτω διάγραμμα παρουσιάζεται το ποσοστό παρουσίας ποσοτήτων βιοαερίου που διαπιστώθηκε στο σύνολο των μετρήσεων μέσα στο έτος, στα φρεάτια παρακολούθησης διαφυγών βιοαερίου στην ΟΕΔΑ.

Στα επανδρωμένα κτήρια, οι ουσίες που ελέγχθηκαν κυμαίνονται σε συγκεντρώσεις **σημαντικά χαμηλότερες από τις ανώτατες τιμές** που καθορίζονται από διεθνείς οργανισμούς ασφάλειας και υγείας (OSHA, NIOSH) σε σχέση με τον υγειονομικό κίνδυνο που αυτές μπορούν να προκαλέσουν, καθ' όλη τη διάρκεια του προγράμματος περιβαλλοντικής παρακολούθησης.

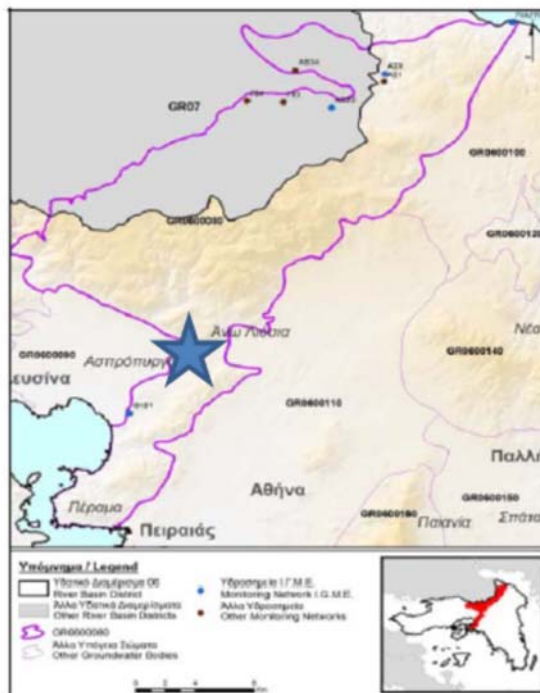
Χάρτης 2-2: Χάρτης Υπογείων Υδατικών Συστημάτων – Περιοχή ΟΕΔΑ

Η ΟΕΔΑ Δυτικής Αττικής, (Φυλής και Λιοσίων), συνδέεται με τα υπόγεια υδατικά συστήματα Βόρειο-Ανατολικής Πάρνηθας (GR0600080) και Θριάσιου Πεδίου (GR0600080). Σύμφωνα με τα Σχέδια Διαχείρισης των Λεκανών Απορροής, αναφέρονται για τα σχετικά υπόγεια συστήματα τα εξής :

Η ποιότητα του νερού του συστήματος στο μεγαλύτερο μέρος της έκτασης ανάπτυξης του είναι καλή αφού οι τιμές ηλεκτρικής αγωγιμότητας κυμαίνονται από 200 έως 830 $\mu\text{S}/\text{cm}$, των χλωριόντων από 9 έως 185 mg/l ενώ τοπικά παρατηρείται αύξηση ασβεστίου (έως 350 $\mu\text{g}/\text{l}$). Τοπικά στους νότιους τομείς του συστήματος (περιοχές Φυλής, Σκαραμαγκά κλπ.)

καταγράφονται αυξημένες συγκεντρώσεις διαλυμένων συστατικών και μετάλλων στο νερό που οφείλονται στην ανθρώπινη δραστηριότητα (ΧΥΤΑ, Διυλιστήρια κλπ.). Στις παράκτιες ζώνες Σκαραμαγκά και Καλάμου παρατηρείται υφαλμύρωση. Ενδεικτικά αναφέρεται ότι στις πηγές Αγίων Αποστόλων παρατηρείται φυσική ανάμιξη γλυκού και θαλασσινού νερού με συγκεντρώσεις χλωριόντων έως 4000 mg/l.

Πιέσεις ασκούνται και στο σύστημα ΒΑ/κής Πάρνηθας (GR0600080), τόσο από θαλάσσια διείσδυση στο ΒΑ/κό και νότιο τμήμα του, όσο και από αστικοποίηση. Επισημαίνουμε ακόμα τις πιέσεις από τον ΧΑΔΑ Κερατσινίου και από τους ΧΥΤΑ Ι και ΙΙ (ΧΥΤΑ Δυτ. Αττικής). Οι επιπτώσεις από τις πιέσεις αυτές στο σύστημα είναι προς το παρόν ήπιες, ή σωστότερα δεν το έχουν προσβάλει σε καθοριστικό βαθμό, λόγω αφενός μεν των μεγάλων όγκων νερού που διακινούνται και αφετέρου της διασποράς τους και στο γειτονικό κοκκώδες σύστημα του Θριάσιου Πεδίου (GR0600090).

Η ποιότητα του νερού του συστήματος είναι ιδιαίτερα βεβαρημένη, με την επισήμανση ότι επιδεινώνεται βαθμιαία με την προσέγγιση προς τις οικιστικές περιοχές (Ασπρόπυργος, Ελευσίνα) και το παράκτιο μέτωπο.

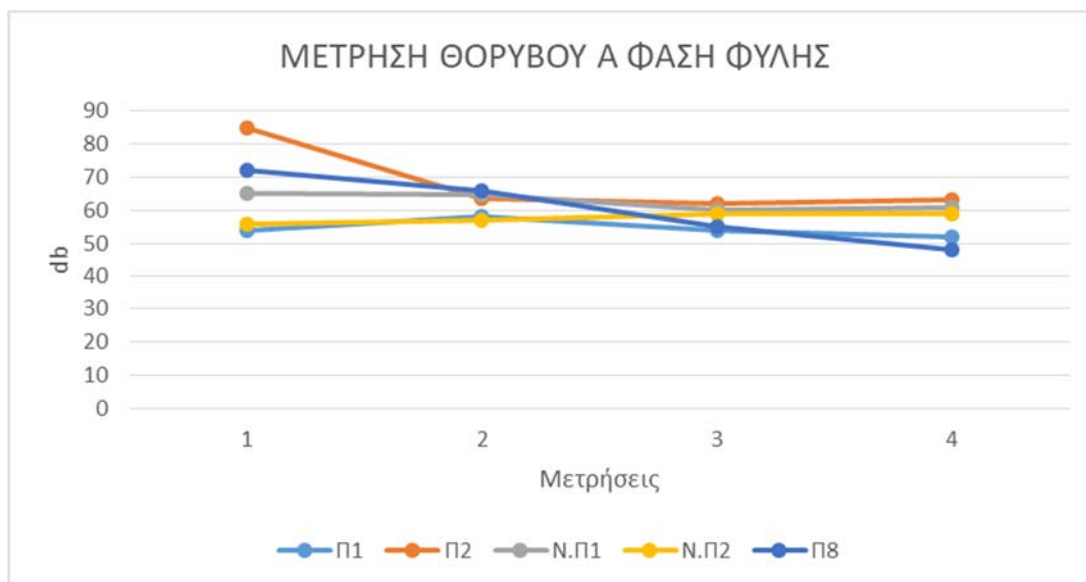
Λαμβάνοντας υπόψη το Π.Δ. 1180/81, όπου ορίζονται τα όρια θορύβου έως 65 dB σε περιοχές όπου επικρατεί το βιομηχανικό στοιχείο, διαπιστώνεται πως **σε γενικές γραμμές καλύπτονται τα θεσμοθετημένα όρια** στις περιμετρικές θέσεις παρακολούθησης. Στην πρώτη μέτρηση, παρατηρούμε στο παραπάνω διάγραμμα, υψηλότερες μετρήσεις θορύβου, γεγονός που οφείλεται στην έντονη δραστηριότητα από χωματουργικές εργασίες κατά την ημέρα εκείνη.

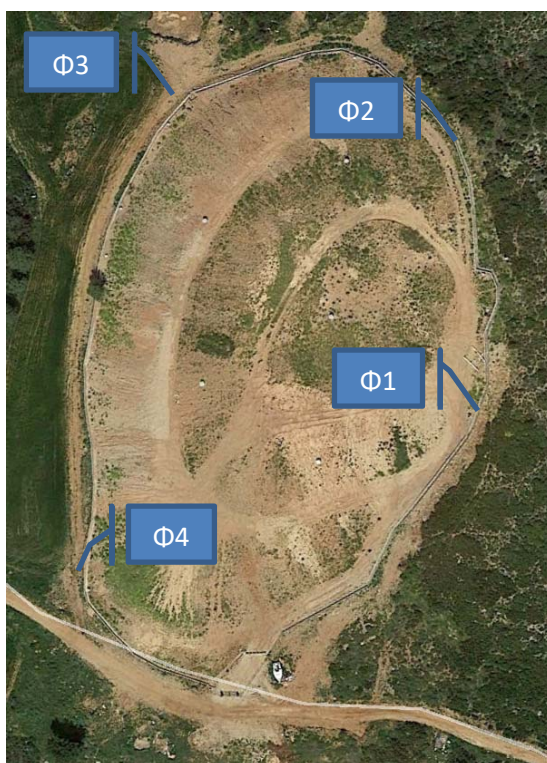
ΧΑΔΑ Βαρνάβα – Θέσεις μετρήσεων διαφυγών βιοαερίου

Σε φρεάτια διαφυγής βιοαερίου, περιμετρικά του ΧΑΔΑ Βαρνάβα, **δεν διαπιστώθηκαν ποσότητες βιοαερίου**, σε καμία από τις δύο επισκέψεις, γεγονός που υποδεικνύει ότι δεν υπάρχουν διαφυγές βιοαερίου στον χώρο πέριξ του αποκατεστημένου ΧΑΔΑ.

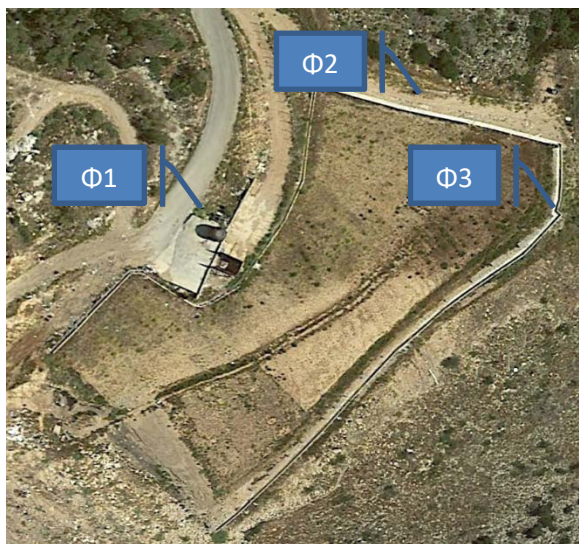
ΧΑΔΑ Αγκίστρι – Θέσεις μετρήσεων διαφυγών βιοαερίου

Οι μετρήσεις βιοαερίου, στον χώρο του ΧΑΔΑ Αγκιστρίου, πραγματοποιήθηκαν σε τρία (3) φρεάτια διαφυγής βιοαερίου, δύο (2) φορές κατά τη διάρκεια του προγράμματος περιβαλλοντικής παρακολούθησης. Οι ακριβείς θέσεις τους, παρουσιάζονται παρακάτω.

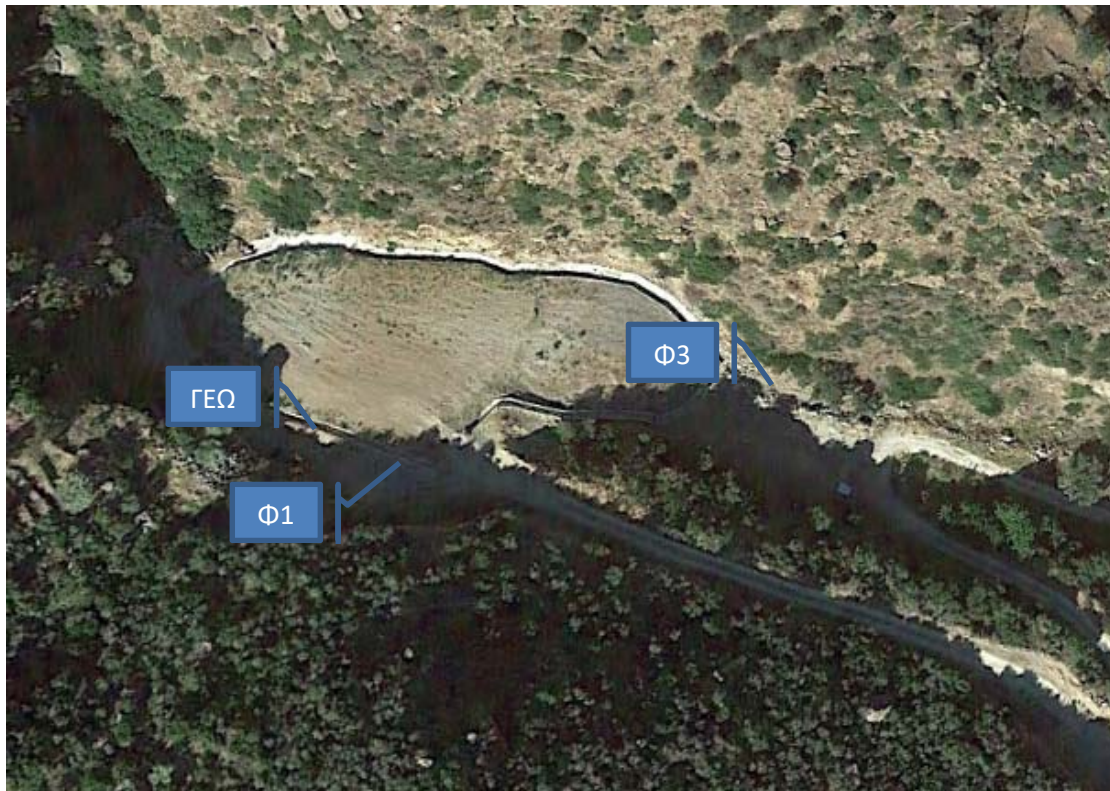
ΧΑΔΑ Μεθάνων – Θέσεις μετρήσεων διαφυγών βιοαερίου

Οι μετρήσεις βιοαερίου, στον χώρο του ΧΑΔΑ Μεθάνων, πραγματοποιήθηκαν σε τρία (3) φρεάτια διαφυγής βιοαερίου σε κάθε μία από τις επισκέψεις.

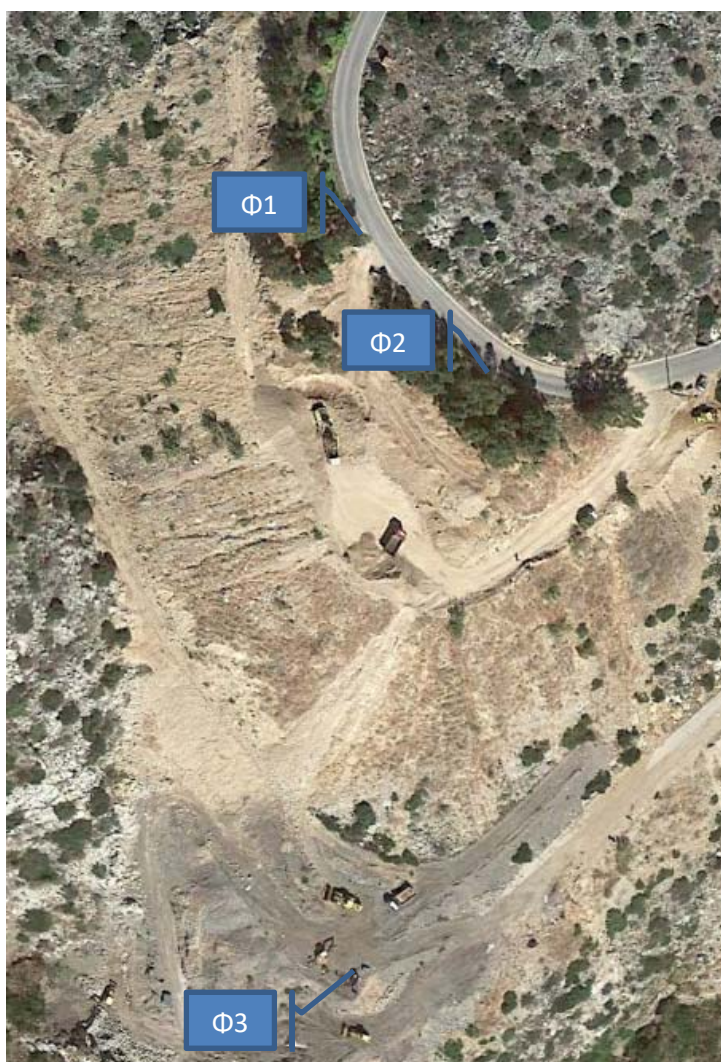
ΧΑΔΑ Σπετσών – Θέσεις μετρήσεων διαφυγών βιοαερίου

Οι μετρήσεις βιοαερίου, στον χώρο του ΧΑΔΑ Σπετσών, πραγματοποιήθηκαν σε τρία (3) φρεάτια διαφυγής βιοαερίου δύο (2) φορές σύμφωνα με τον προγραμματισμό.

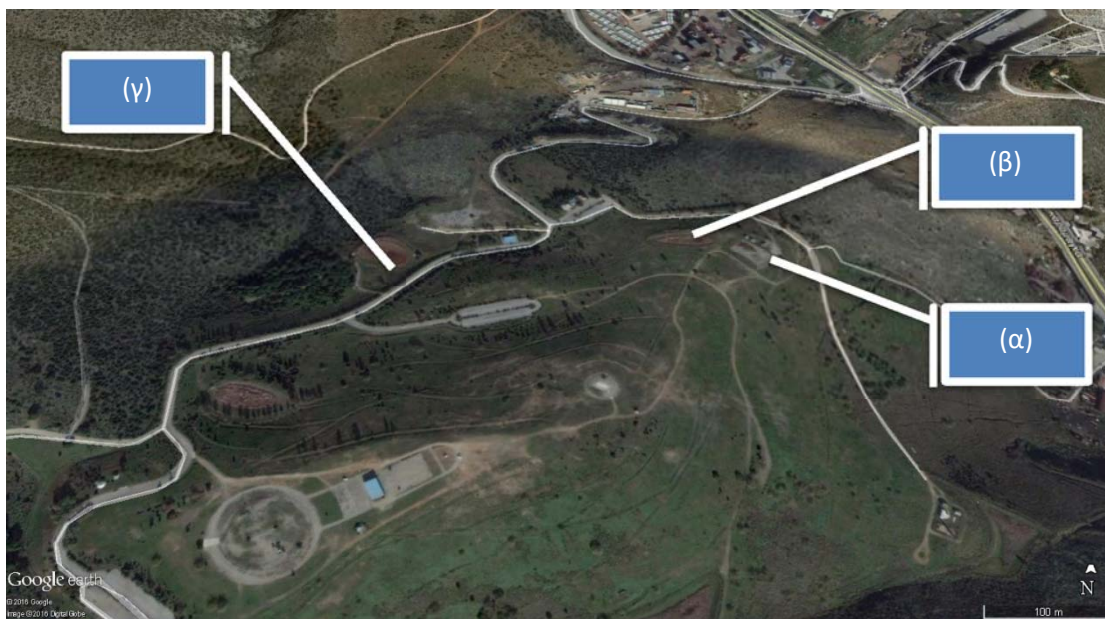
Περιβαλλοντικό Πάρκο Σχιστού – Θέσεις δειγματοληψίας επιφανειακών υδάτων

Σύμφωνα με τις απαιτήσεις του προγράμματος περιβαλλοντικής παρακολούθησης, πραγματοποιήθηκαν δύο (2) επισκέψεις στο Περιβαλλοντικό Πάρκο Σχιστού με στόχο τη συλλογή δειγμάτων από θέσεις σχετικές με τις επιφανειακές απορροές υδάτων. Ειδικότερα λήφθηκαν δείγματα από τρία (3) σημεία με τα αναγνωριστικά ονόματα (α) επιφανειακό νερό από δεξαμενή σκυρόδεμα, (β) επιφανειακό νερό από λαγκούνα 1 (κατάντη) και (γ) επιφανειακό νερό από λαγκούνα 2 (κατάντη), όπως φαίνεται στον ενδεικτικό δορυφορικό χάρτη που ακολουθεί.

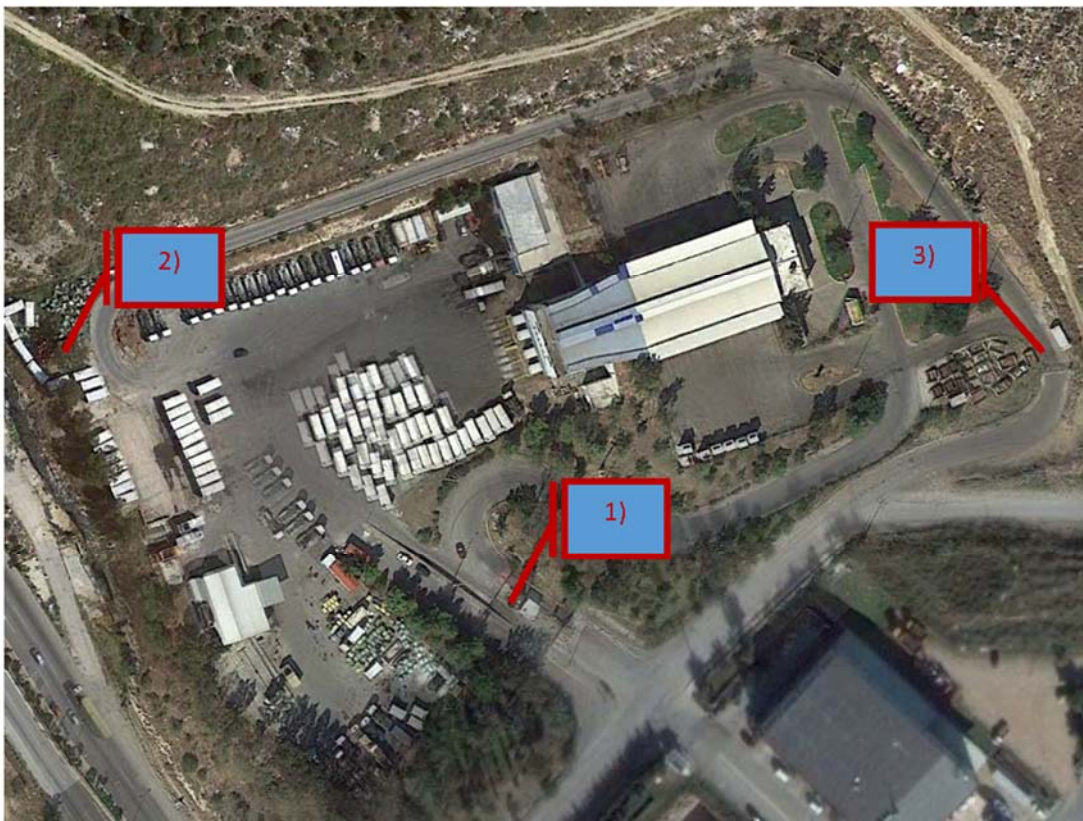
Εφαρμόζοντας το πρόγραμμα της περιβαλλοντικής παρακολούθησης, πραγματοποιήθηκαν δύο (2) επισκέψεις στο ΣΜΑ Σχιστού με στόχο την πραγματοποίηση μετρήσεων θορύβου, οσμών και αιρούμενων σωματιδίων. Ειδικότερα οι μετρήσεις έγιναν στα τρία (3) σημεία με τα ακόλουθα αναγνωριστικά ονόματα

1. Π1 : ΠΥΛΗ ΕΙΣΟΔΟΥ
2. Π2 : ΠΕΡΙΜΕΤΡΙΚΟ ΣΗΜΕΙΟ
3. Π1 : ΕΞΟΔΟΣ ΕΓΚΑΤΑΣΤΑΣΗΣ

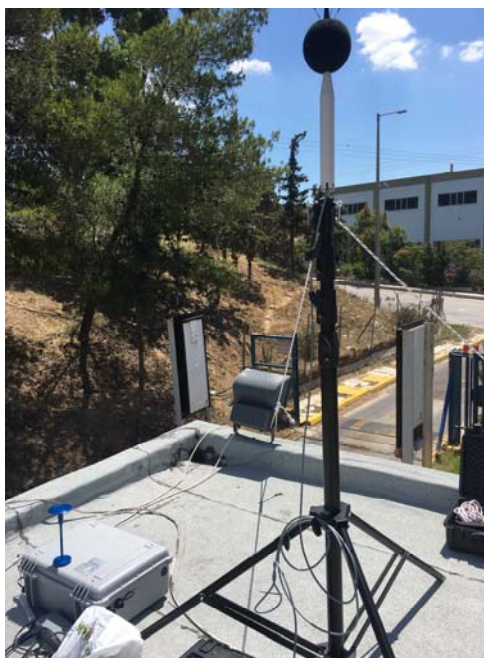
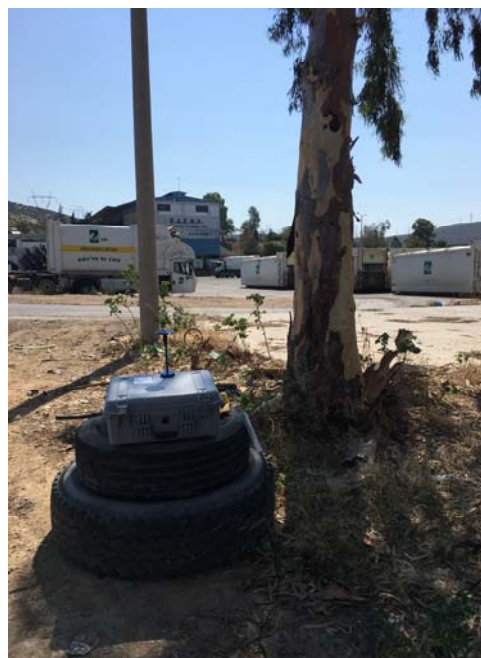
Όσον αφορά στις 24ωρες μετρήσεις ελέγχου θορύβου, στον χώρο του ΣΜΑ Σχιστού, σε δύο (2) αντιπροσωπευτικά σημεία περιμετρικά της εγκατάστασης, στην είσοδο και στην έξοδο, ο εναρμονισμένος δείκτης στάθμης θορύβου για το 24ωρο, L_{den} , **δεν υπερέρβη σε καμία περίπτωση τα 70 dB.**
