**ΚΑΤΑΡΤΙΣΗ ΕΚΘΕΣΗΣ ΑΞΙΟΛΟΓΗΣΗΣ, ΜΕΤΑ ΑΠΟ
ΕΡΕΥΝΑ, ΤΗΣ ΥΔΡΟΛΟΓΙΚΗΣ-ΥΔΡΑΥΛΙΚΗΣ
ΚΑΤΑΛΛΗΛΟΛΗΤΑΣ ΤΗΣ ΕΠΙΛΕΓΕΙΣΑΣ ΘΕΣΗΣ ΜΕ
ΠΑΡΑΛΛΗΛΗ ΑΞΙΟΛΟΓΗΣΗ ΠΙΘΑΝΩΝ ΡΗΓΜΑΤΩΝ
ΣΤΟ ΧΩΡΟ ΤΟΥ ΧΥΤΑ ΓΡΑΜΜΑΤΙΚΟΥ**

Αναθέτουσα Αρχή: ΠΕΡΙΦΕΡΕΙΑΚΟ ΤΑΜΕΙΟ ΑΝΑΠΤΥΞΗΣ ΑΤΤΙΚΗΣ

Αχαρνάι, Αύγουστος 2017

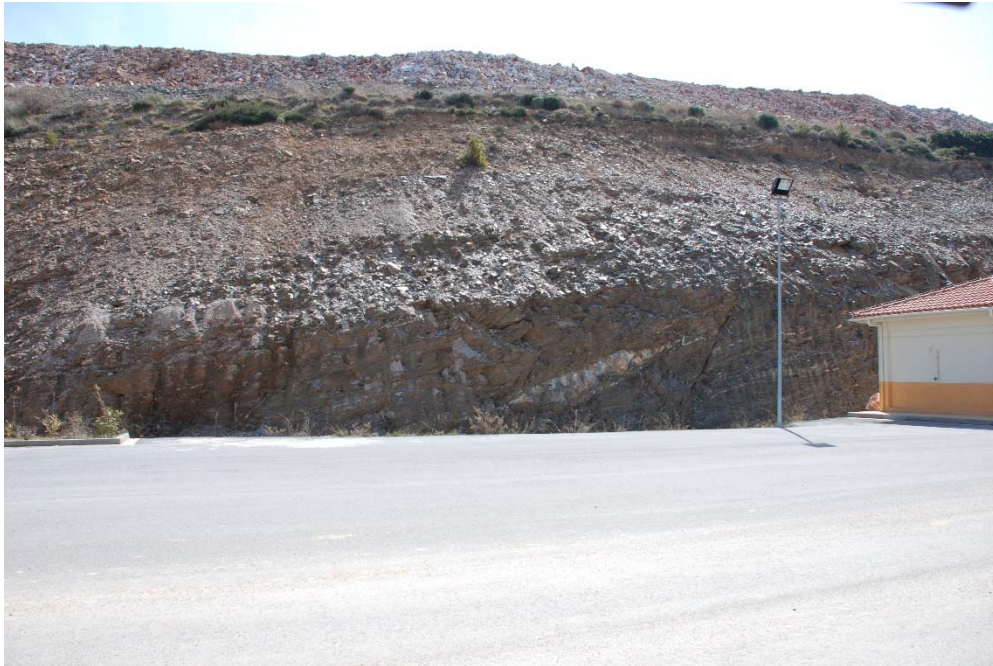
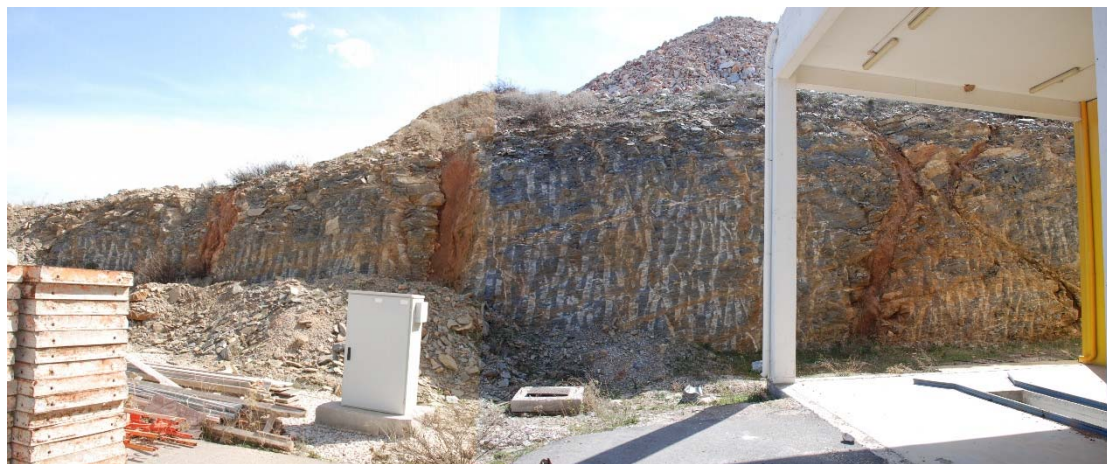
Φωτογραφία 4-1. Αποψη τμημάτων του τεχνητού πρανούς που έχει διαμορφωθεί ΑΝΑ/ικά της Πλατείας Συνεργείου όπου εμφανής είναι η επικράτηση της σχιστότητας μεταξύ των συστημάτων των ασυνχειών στους σχιστόλιθους και της στρώσης/ σχιστότητας στην ένστρωση μαρμάρων και η παρουσία διαρρήξεων μεσοσκοπικού πεδίου.

Η σχιστότητα είναι το σύστημα των ασυνχειών που επικρατεί και υπαγορεύει συνδυαστικά με τη λιθολογική σύσταση και την τεκτονική τόσο την γεωμορφολογική εξέλιξη

της περιοχής όσο και την ευστάθεια των πρανών που διαμορφώνονται. Ειδικότερα, όπου η σχιστότητα συναντά την επιφάνεια των φυσικών η τεχνητών πρανών με αντίρροπη ή διαγώνια φορά κλίσης των επιπέδων της, οι γεωμετρίες που αναπτύσσονται είναι εντονότερες. Η σχιστότητα εμφανίζεται σε γενικές γραμμές με την ίδια πυκνότητα σε όλη την έκταση της περιοχής που εξετάζεται, παρουσιάζει πολύ μικρές αποστάσεις επανάληψης, πολύ υψηλή εξάπλωση και οι επιφάνειές της είναι επίπεδες έως κυματοειδής, ελαφρά τραχείες έως ομαλές και σπανιότερα κατά θέσεις γυαλισμένες.

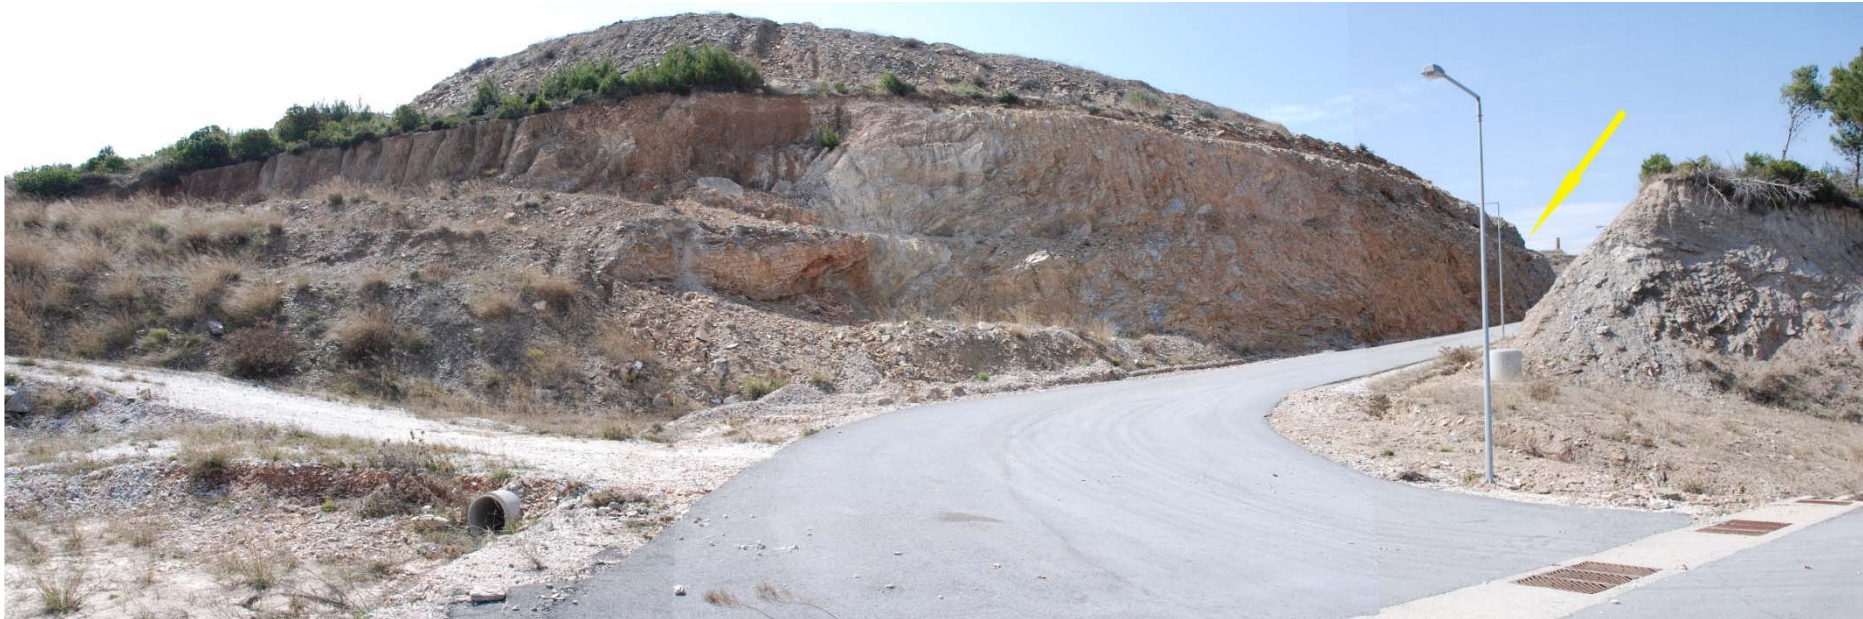
Φωτογραφία 4-3. Αποψη του νοτίου σκέλους αμφίπλευρου ορύγματος του εσωτερικού οδικού δικτύου που διαμορφώνεται ΒΑ/ικά και κατάντη της πλατείας του συνεργείου. Σημειώνεται με βέλος αναβαθμίδα της οποίας προτείνεται η συνέχεια και στο τμήμα που εξετάζεται.

Τα παραπάνω συστήματα προκαλούν στο νότιο σκέλος του αμφίπλευρου ορύγματος, στο τμήμα που εξετάζεται, μέτρια έντονο κερματισμό χωρίς όμως να διαμορφώνονται σαφώς αναπτυγμένα καταμητικά σώματα. Η σχιστότητα τέμνει το επίπεδο του πρανούς διαγώνια ομόρροπα με γωνία μεγαλύτερη των 20° και εμφανίζεται με την ίδια πυκνότητα σε όλη την έκταση της περιοχής που εξετάζεται, παρουσιάζει πολύ μικρές αποστάσεις επανάληψης, πολύ υψηλή εξάπλωση και οι επιφάνειές της είναι επίπεδες έως κυματοειδής, κλειστές και ελαφρά τραχείες έως ομαλές. Οι ασυνέχειες των υπολοίπων συστημάτων που εντοπίστηκαν, παρουσιάζουν γενικά μέση έως μεγάλη απόσταση, μικρή έως πολύ μικρή και σπανιότερα μέση ανάπτυξη, κλειστό έως ανοιχτό διαχωρισμό, τραχείες έως ελαφρά τραχείες επιφάνειες, με σκληρό ως επί το πλείστον υλικό πλήρωσης (δευτερογενή ασβεσίτη). Οι χαρακτήρες των ασυνεχειών και κυρίως η περιορισμένη ανάπτυξη (πλην της σχιστότητας), ο κλειστός γενικά διαχωρισμός, η αυξημένη τραχύτητα και η παρουσία δευτερογενή ασβεσίτη ως υλικό πλήρωσης, συνεπάγονται την ύπαρξη σημαντικών τμημάτων υγιούς βραχομάζας (γεφυρών) στο σώμα του πρανούς τα οποία αυξάνουν κατά πολύ τη διατμητική αντοχή των υλικών και μειώνουν την πιθανότητα εκδήλωσης ολισθήσεων. Παρόλα αυτά ο κίνδυνος ολίσθησης δεν μπορεί να αποκλεισθεί, ιδιαίτερα κάτω από την επίδραση εξωγενών παραγόντων οι οποίοι θα συντελέσουν στη διατάραξη της ισορροπίας.

Από την παραπάνω ανάλυση των συνθηκών ευστάθειας προκύπτει ότι δεν αναμένονται αστοχίες στο τεχνητό πρανές της θέσης Α. Ομως λόγω του μεγάλου ύψους και της έντονης διαμόρφωσης αυτού, κρίνεται σκόπιμη η δημιουργία αναβαθμού πλάτους 2,0-3,0m στο μέσον περίπου του πρανούς με τη διατήρηση της υφιστάμενης κλίσης. Ουσιαστικά πρόκειται για επέκταση σε όλο το μήκος του εξεταζόμενου τμήματος μιας υπάρχουσας βαθμίδας στο δυτικό όριο (Φωτογραφία 2-3).

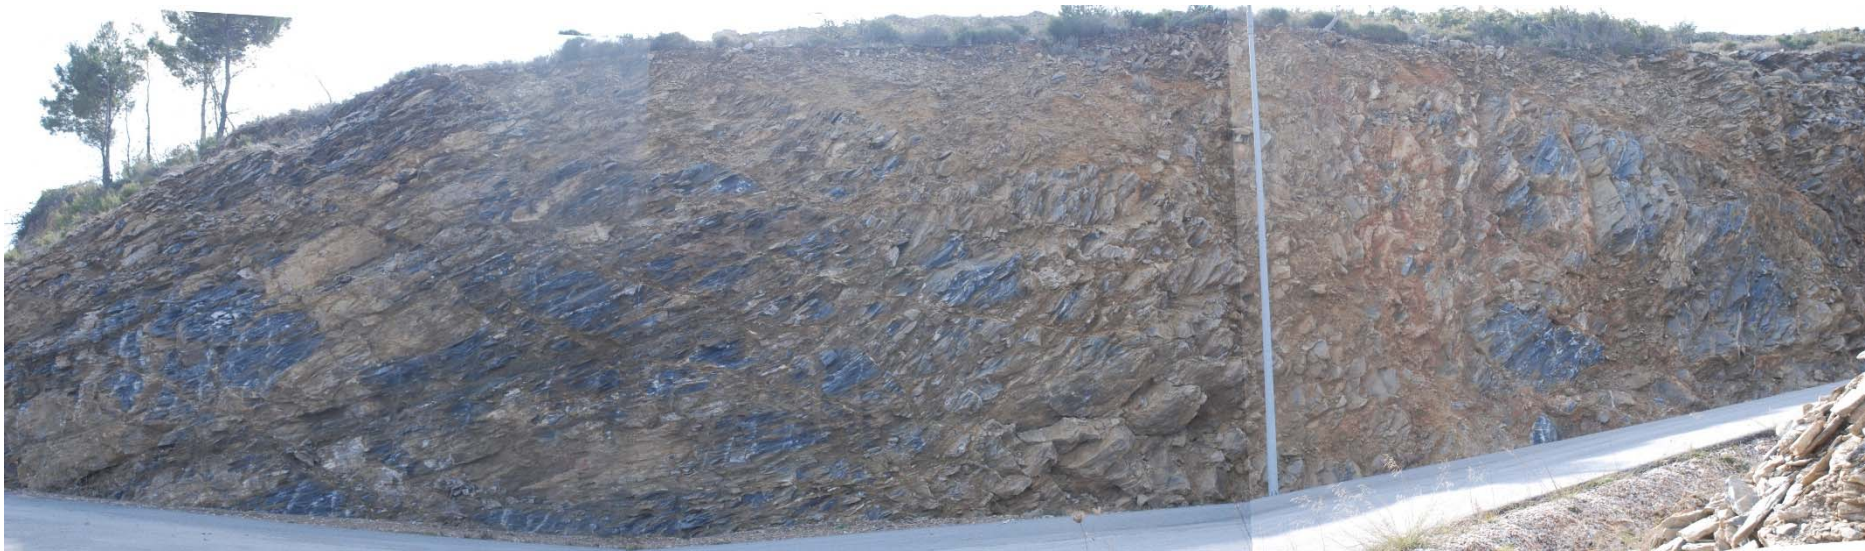
Φωτογραφία 4-4. Αποψη από βόρεια τεχνητού πρανούς του εσωτερικού οδικού δικτύου που διέρχεται βορειότερα του κλάδου της θέσης Α με τον οποίο αποτελεί κύκλωμα για την προσέγγιση του «κυτάρου Α» από την είσοδο των εγκαταστάσεων.

Το τεχνητό πρανές που εξετάζεται στη θέση Β κείται στα ανάντη τμήματος του εσωτερικού οδικού δικτύου που διέρχεται βορειότερα του κλάδου της θέσης Α με τον οποίο αποτελεί κύκλωμα για την προσέγγιση του «κυτάρου Α» από την είσοδο των εγκαταστάσεων και καταλαμβάνεται εξ ολοκλήρου από μάρμαρα (βλέπε Τεχνικογεωλογικό Χάρτη ΧΥΤΑ Γραμματικού κλίμακας 1:1.000, Φωτογραφία 4-4). Το πρανές αυτό υ-

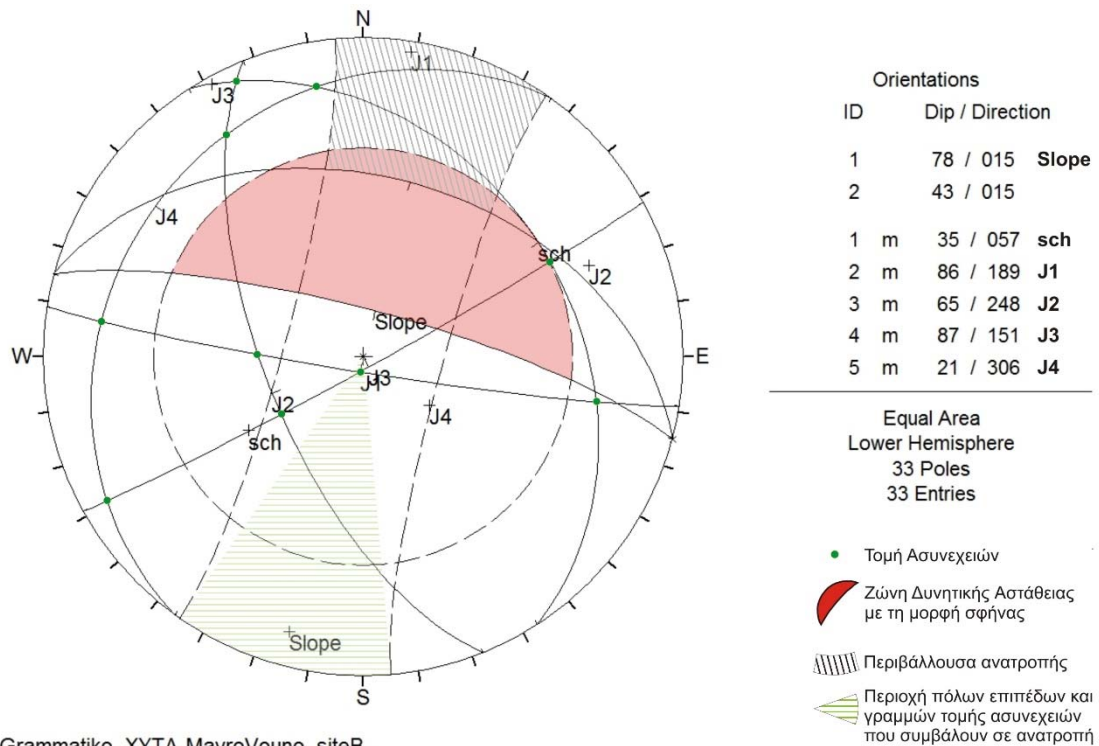
Σχήμα 4-6. Ανάλυση ευστάθειας στο τεχνητό πρανές της Θέσης Β.

κλειστό έως ανοιχτό διαχωρισμό, τραχείες επιφάνειες με σκληρό ως επί το πλείστον υλικό πλήρωσης (δευτερογενή ασβεστίτη). Οι χαρακτήρες των ασυνεχειών και κυρίως η περιορισμένη ανάπτυξη (πλην της σχιστότητας), ο κλειστός γενικά διαχωρισμός, η αυξημένη τραχύτητα και η παρουσία δευτερογενή ασβεστίτη ως υλικό πλήρωσης, συνεπάγονται την ύπαρξη σημαντικών τμημάτων υγιούς βραχομάζας (γεφυρών) στο σώμα του πρανούς τα οποία αυξάνουν κατά πολύ τη διατμητική αντοχή των υλικών και μειώνουν την πιθανότητα εκδήλωσης ολισθήσεων.

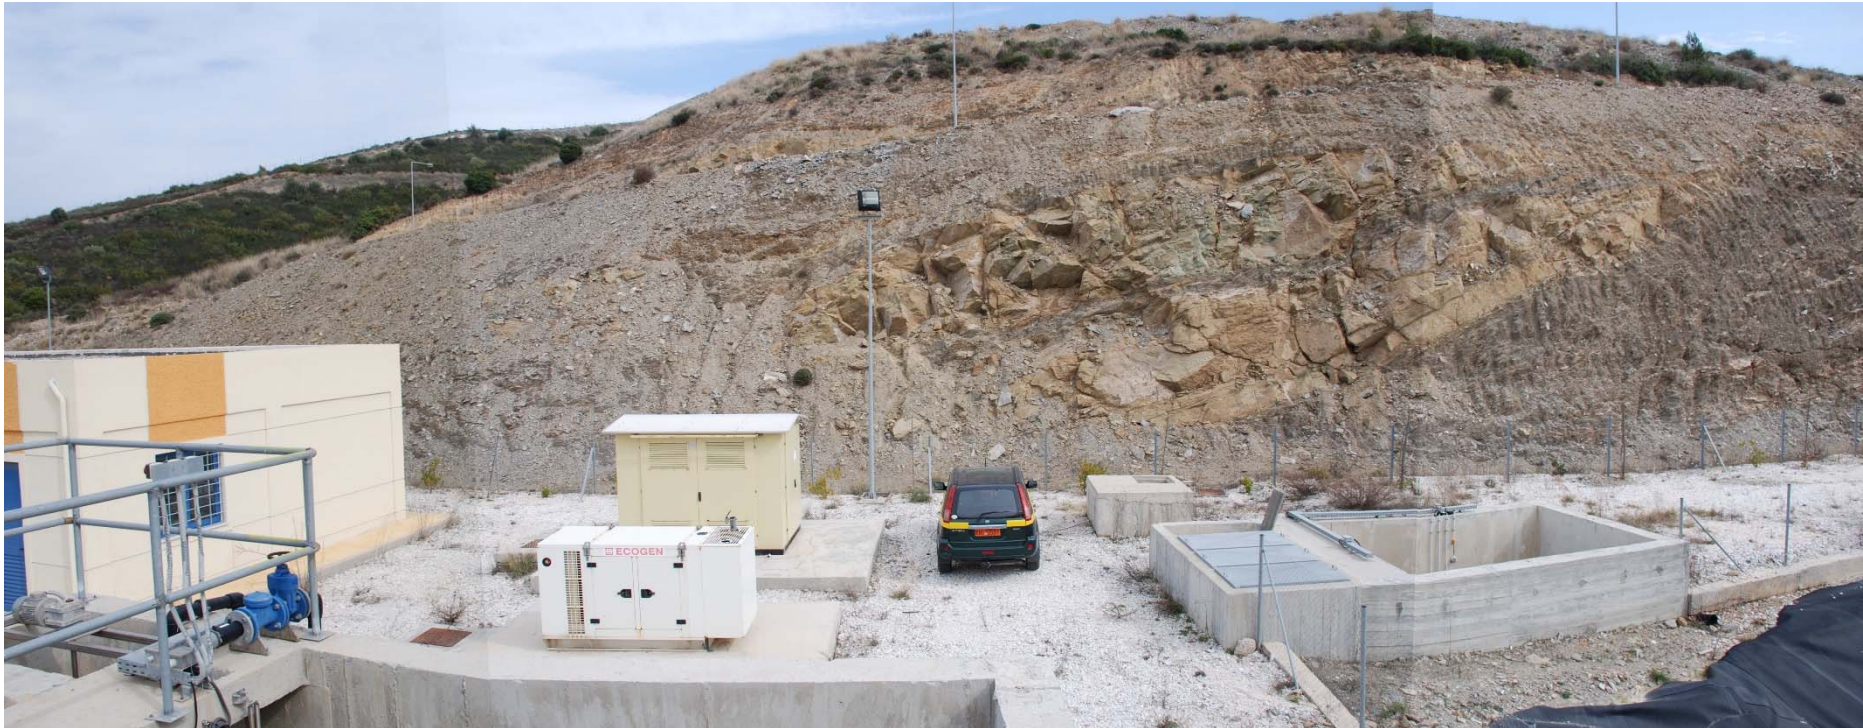
Φωτογραφία 4-5. Αποψη από δυτικά του τεχνητού πρανούς στα ανάντη των εγκαταστάσεων επεξεργασίας στραγγισμάτων.

Τα παραπάνω συστήματα προκαλούν στο ψαμμιτικό τμήμα του πρανούς που εξετάζεται μέτρια έντονο κερματισμό και διαμορφώνουν σαφώς αναπτυγμένα καταμητικά σώματα (Φωτογραφία 4-5). Οι ασυνέχειες των συστημάτων που εντοπίστηκαν παρουσιάζουν μέση ως μεγάλη απόσταση, μέση έως μικρή ανάπτυξη πλήν της στρώσης που εμφανίζει υψηλή, κλειστό έως ανοιχτό διαχωρισμό, τραχείες επιφάνειες με σκληρό υλικό πλήρωσης (δευτερογενή ασβεσίτη). Οι ασυνέχειες αυτές εμφανίζουν σε κάποια σημεία πύκνωση χωρίς συστηματικότητα η οποία δεν τροποποιεί ουσιαστικά τη μηχανική συμπεριφορά της βραχομάζας. Οι χαρακτήρες των ασυνεχειών και κυρίως η περιορισμένη ανάπτυξη, η αυξημένη τραχύτητα και η παρουσία του δευτερογενή ασβε-

Για την εξασφάλιση της ευστάθειας του πρανούς στη θέση Γ και της ασφάλειας των κατάντη εγκαταστάσεων επεξεργασίας στραγγισμάτων, προτείνεται η εφαρμογή ενός καννάβου αγκυριών βράχου και η επικάλυψη της ψαμμιτικής ένστρωσης με εκτοξευμένο σκυρόδεμα το οποίο θα επιφέρει επούλωση του ανοίγματος των ασυνεχειών και την αύξηση τη διατμητικής αντοχής και προστασία από την επίδραση εξωγενών παραγόντων όπως έντονες και παρατεταμένες βροχοπτώσεις και το πάγωμα του νερού που προκαλούν αυξομειώσεις στην πίεση του νερού στις ρωγμές, σεισμικές και κάθε άλλου τύπου δονήσεις στη στενή και ευρύτερη περιοχή κ.ά.

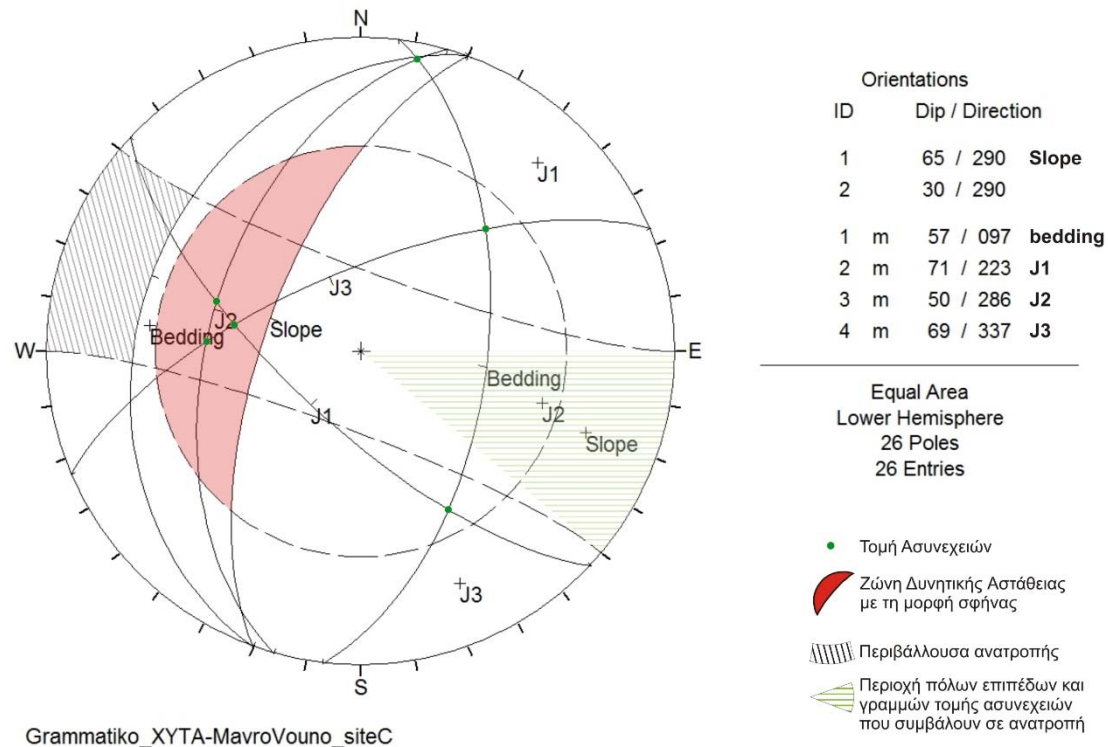
Σχήμα 4-9. Ανάλυση ευστάθειας στο τεχνητό πρανές της Θέσης Γ.

ποιο φυσικό ή τεχνητό εμπόδιο να τις αποτρέπει. Παράγοντες που μπορούν να προκαλέσουν την εκδήλωση των φαινομένων αυτών είναι οι σεισμικές φορτίσεις, η πίεση του νερού των πόρων κ.ά.

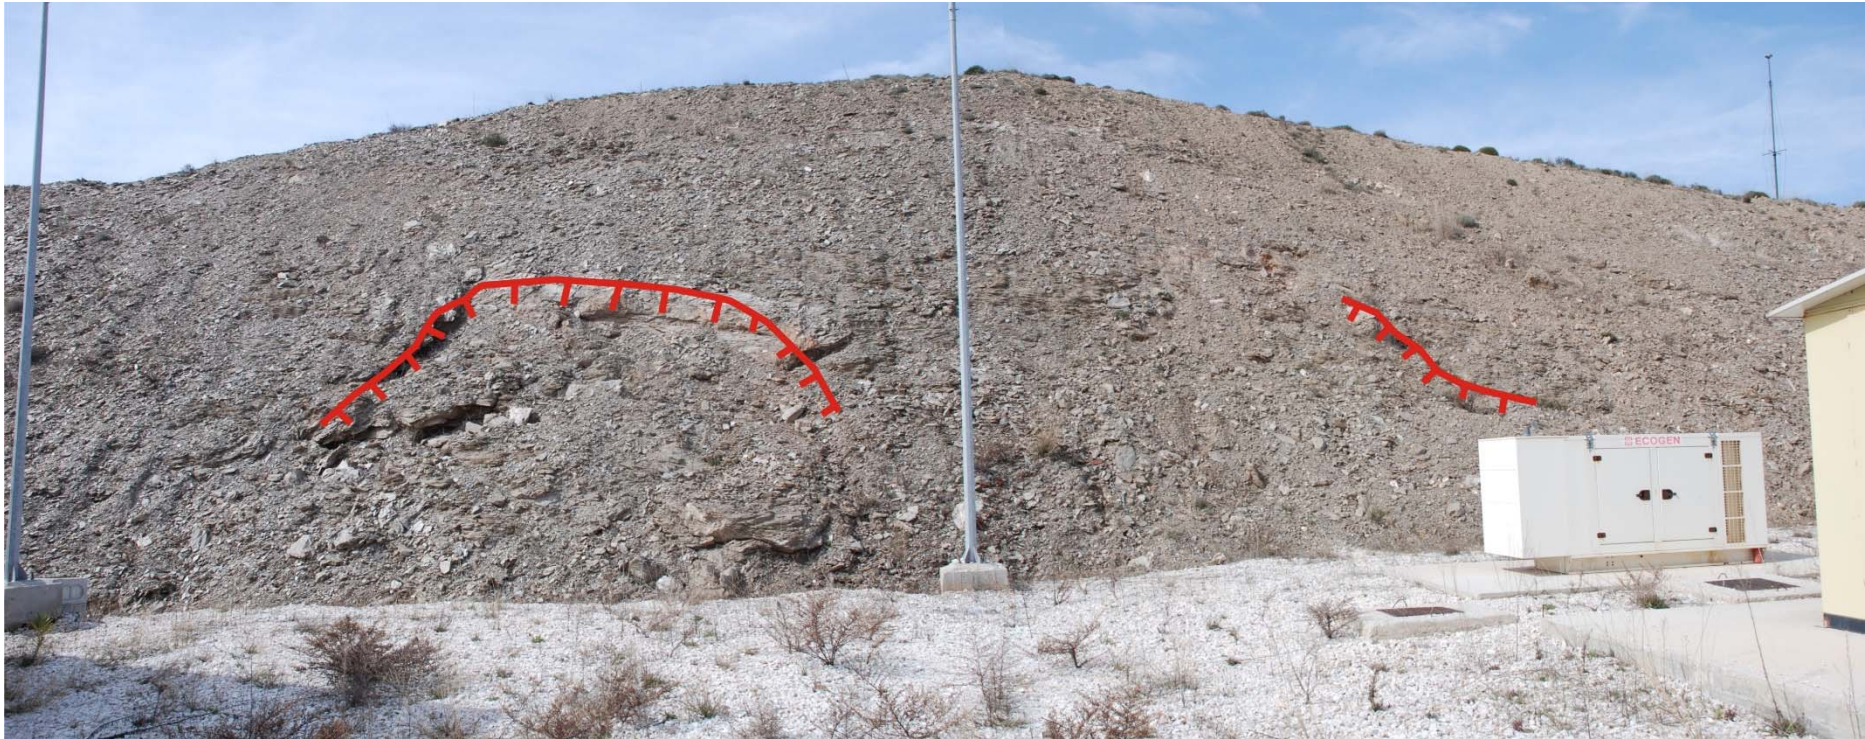
Φωτογραφία 4-6. Φαινόμενα αστάθειας στο τεχνητό πρανές ανάντη του Κτιρίου Διοίκησης. Σημειώνεται το περίγραμμα των θραύσεων.

Στο τεχνητό πρανές ύψους περί τα 20,0m ανάντη του κτιρίου Διοίκησης του οποίου η συνέχεια διακόπτεται με αναβαθμό στο μέσον του, έλαβαν χώρα φαινόμενα αστάθειας στο κατώτερο τμήμα του, στο ύψος μεταξύ υφιστάμενης δεξαμενής και του κτιρίου (βλέπε Τεχνικογεωλογικό Χάρτη ΧΥΤΑ Γραμματικού κλίμακας 1:1.000, Φωτογραφία 4-6). Πρόκειται για θραύσεις και ολισθήσεις εντός των σχιστολίθων μέγιστου εύρους

12,0m. Η μετατόπιση των υλικών που ενεργοποιήθηκαν είναι μικρή ενώ τα φαινόμενα στην παρούσα φάση περιορίζονται από το μέσον του πρανούς κατάντη του αναβαθμού έως τον πόδα.

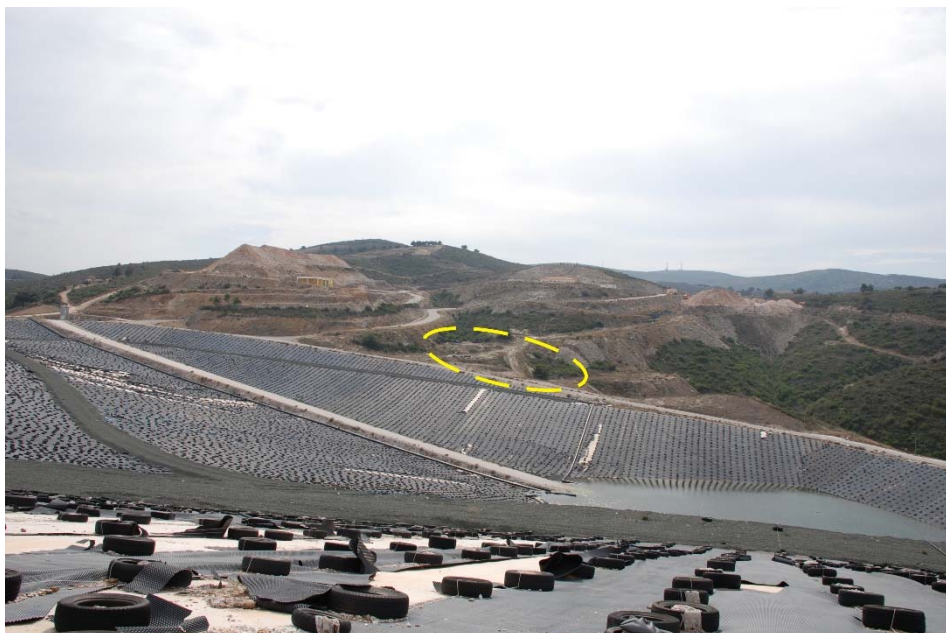
Φωτογραφία 4-8. Αποψη από βόρεια της λεκάνης που ορίζεται από την «Πλατεία Κτιρίου Διοίκησης», το μνημείο του αεροπορικού δυστυχήματος και της «Πλατείας Συνεργείου». Σημειώνεται η περιοχή των προτεινόμενων παρεμβάσεων

Επιπρόσθετα με βάση τις παρατηρήσεις στον ευρύτερο χώρο των εγκαταστάσεων του ΧΥΤΑ, διαπιστώθηκε ότι η διαμορφούμενη έως σήμερα κατάσταση στην κατάληξη της μισγάγγειας ΒΑ-ΝΔ/ικής διεύθυνσης που συγκεντρώνει και παροχετεύει τα νερά λεκάνης που ορίζεται από την «Πλατεία Κτιρίου Διοίκησης», το μνημείο του αεροπορικού δυστυχήματος και της «Πλατείας Συνεργείου», δεν είναι επαρκής για την παραλαβή και διοχετεύση των υδάτων προς τη δυτικότερα ευρισκόμενη μεγαλύτερης δυναμικότητας μισγάγγεια (Φωτογραφία 4-8). Στην περίπτωση χειμαρρικών παροχών πιστεύεται ότι οι συγκεντρούμενες ποσότητες υδάτων στην παραπάνω θέση θα καταλήξουν στο παρακείμενο τμήμα του οδικού δικτύου και το κύτταρο με αποτέλεσμα την πρόκληση ζημιών. Για την αποφυγή προβλημάτων κατά τη λειτουργία του έργου, θα πρέπει να ληφθεί μέριμνα για την ασφαλή συλλογή και παροχέτευση των υδάτων δυτικά προς τους υφιστάμενους φυσικούς αποδέκτες.
